# TESIS

## *Análisis de Riesgo del Estadio*

*José María Minella*

**-Octubre 2012-**

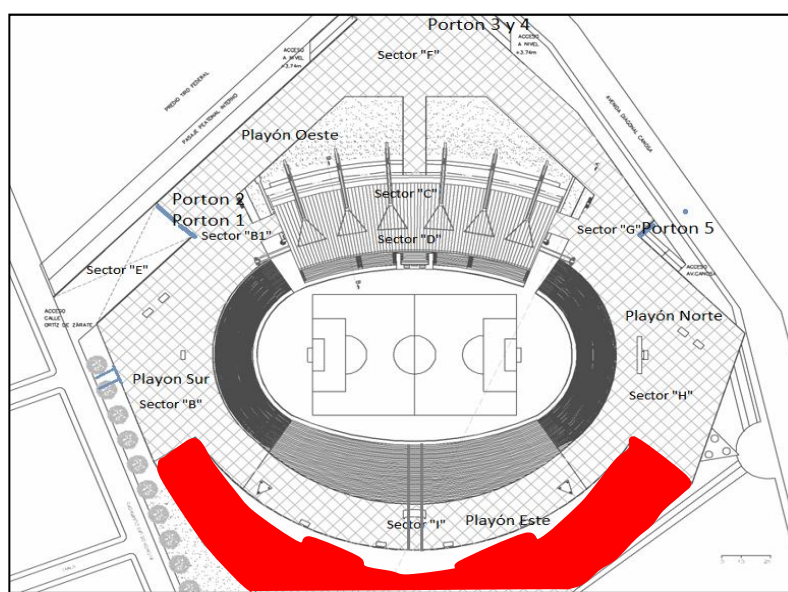
**Sector "A"**

**Sector "A"**: acceso sur, boleterías, requisa a espectadores populares sur y platea descubierta, apoyo controles de entradas, custodia de boleterías.

1. La barrera fija conformada por los alambrados perimetrales se encuentra en mal estado de conservación.
2. Los bretes de acceso al público en regular estado de conservación.
3. No posee indicadores lumínicos de salida.
4. Artefactos de iluminación (columnas de alumbrado) en regular estado de conservación.
5. El tiempo de liberación o apertura al acceso libre es regular.

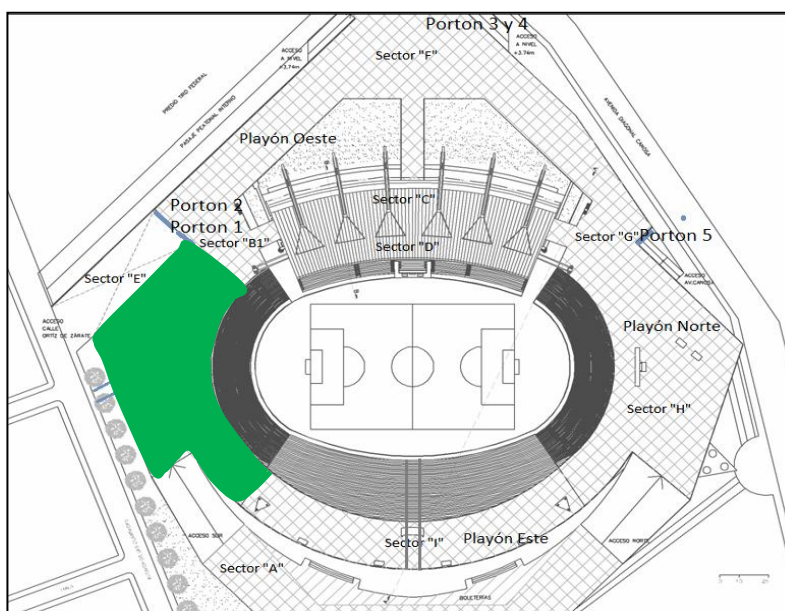
### **Sector "B"**

**Sector "B"**: playón popular sur, divisoria popular sur con plateas descubiertas, divisoria popular sur con platea techada, nuevo acceso plateas descubiertas, alambrado perimetral sur y playón popular sur.

1. La barrera fija conformada por los alambrados perimetrales posee mal estado de conservación.
2. Hay escaleras sin señalización de alzada y pedada, sin señalización de existencia.
3. Existen elementos desprendibles con una fijación y condición de seguridad regular.
4. El tiempo de liberación o apertura al acceso libre es regular.

5. Artefactos de iluminación (columnas de alumbrado) en regular estado de conservación.
6. Existencia de parapetos fuera de reglamento por la altura en la tribuna popular y su conexión con el vacío del acceso de ambulancia.
7. No cuenta con iluminación de emergencia e indicadores lumínicos de salida.

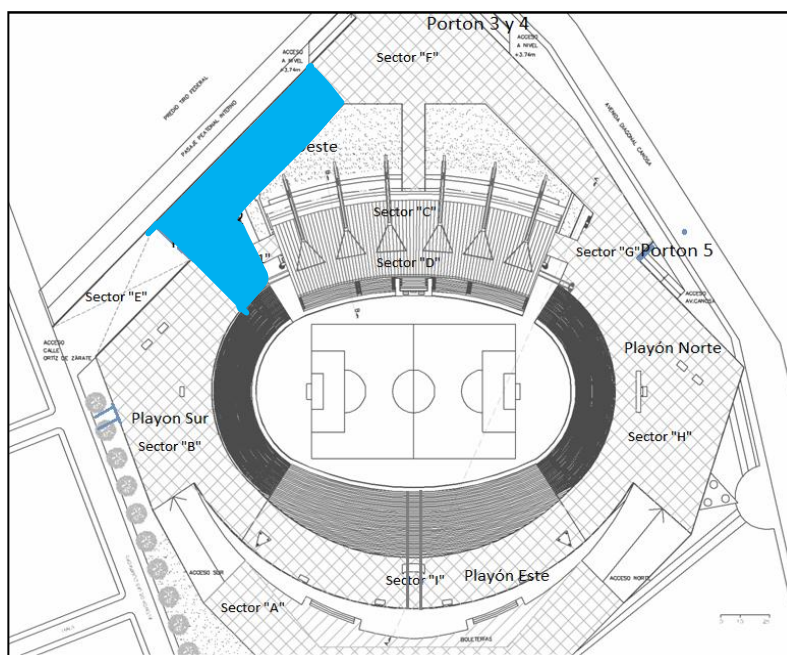
### Sector "B1"

**Sector "B1"**: acceso a techadas por playón popular sur-puente sur, pasillo entre popular sur y acceso oeste y pulmón bajo plateas cubiertas.

1. La barrera fija conformada por los alambros perimetrales presenta mal estado de conservación.
2. Hay escaleras sin señalización de alzada y pedada sin señalización de existencia.
3. Hay elementos desprendibles con regular fijación y protección de seguridad.
4. El tiempo de liberación o apertura al acceso libre es regular.
5. Iluminación con funcionamiento irregular.
6. No cuenta con iluminación de emergencia e indicadores lumínicos de salida.

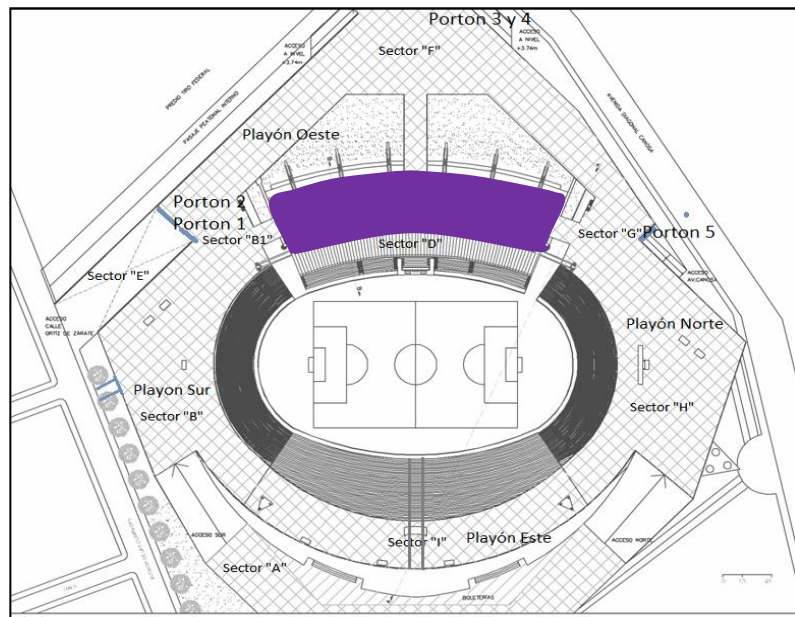
**Sector "C"**

**Sector "C"**: divisoria palcos, cabinas periodistas y plateas techadas altas.

1. Hay escaleras sin señalización de alzada y pedada sin señalización de existencia.
2. Hay pasarelas a desnivel con el piso en regular estado.
3. Hay elementos desprendibles con regular fijación y protección de seguridad.
4. No cuenta con iluminación de emergencia e indicadores lumínicos de salida.

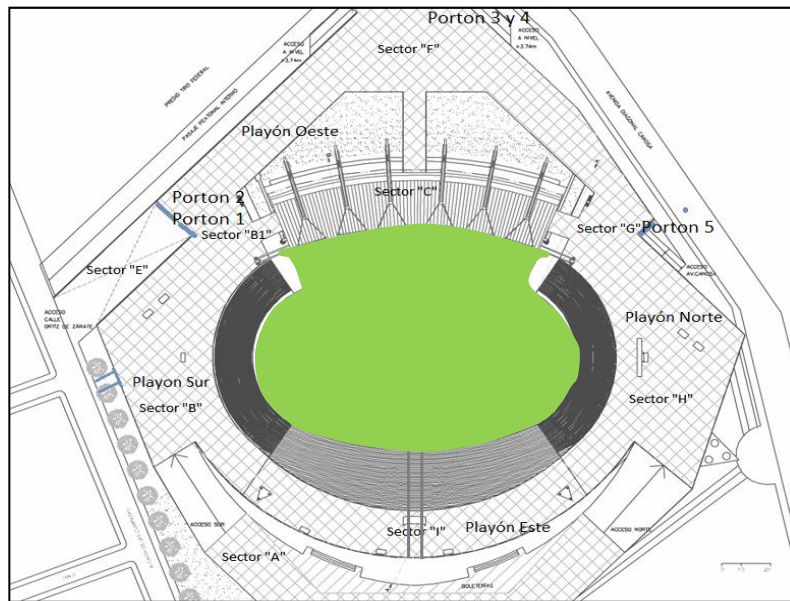
**Sector "D"**

**Sector "D":** sector de vestuarios y confitería, sector campo de juego y túnel de acceso.

1. Hay escaleras sin señalización de alzada y pedada sin señalización de existencia.
2. Hay elementos desprendibles con regular fijación y protección de seguridad.
3. No cuenta con iluminación de emergencia e indicadores lumínicos de salida.

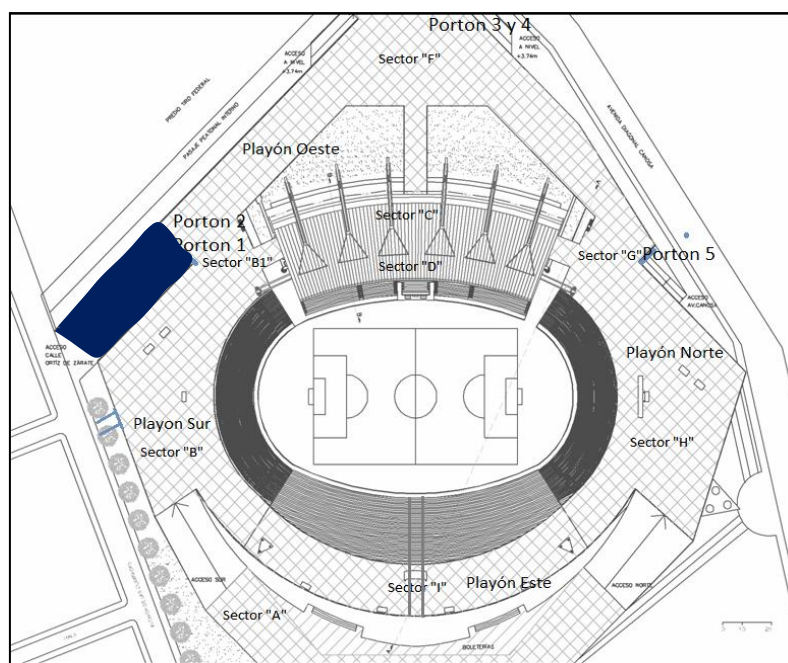
### **Sector "E"**

**Sector "E":** requisa acceso cocheras-acceso del estacionamiento cubierto, portón "1 y 2", paseo paralelo a cocheras cubiertas entre Av. De Las Olimpiadas y Canosa, y cocheras.

1. El tiempo de liberación o apertura al acceso libre es regular.
2. No cuenta con iluminación de emergencia e indicadores lumínicos de salida.
3. Posee red hidrante que no funciona y construida sin sistema a presión.

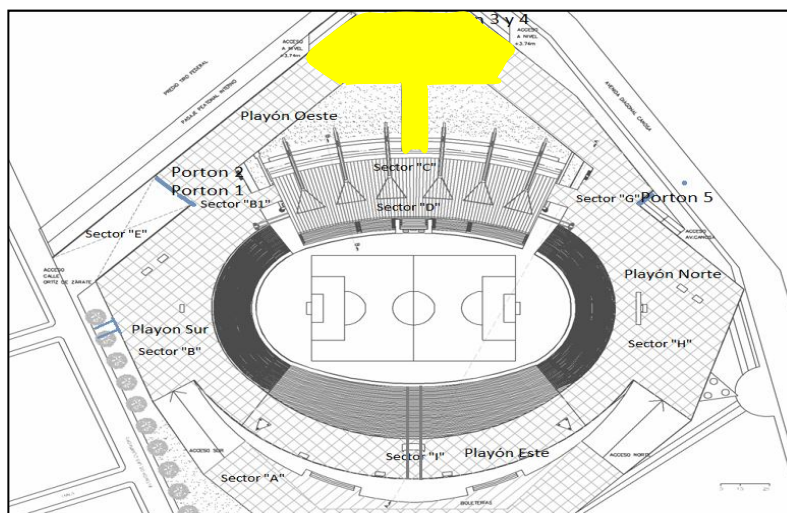
### Sector "F"

**Sector "F"** acceso oeste, boleterías acceso oeste de calle Canosa, requisa espectadores popular norte y platea descubierta norte, apoyo controles entradas (ambos bretes), playón del acceso oeste (altura alambrado divisorio) acceso a techadas por playón oeste.

1. La barrera fija conformada por los alambrados perimetrales posee un mal estado de conservación.
2. Los bretes de acceso al público poseen un mal estado de conservación y cumplen su función en estado regular.
3. El tiempo de liberación o apertura al acceso libre es regular.
4. No cuenta con iluminación de emergencia e indicadores lumínicos de salida.

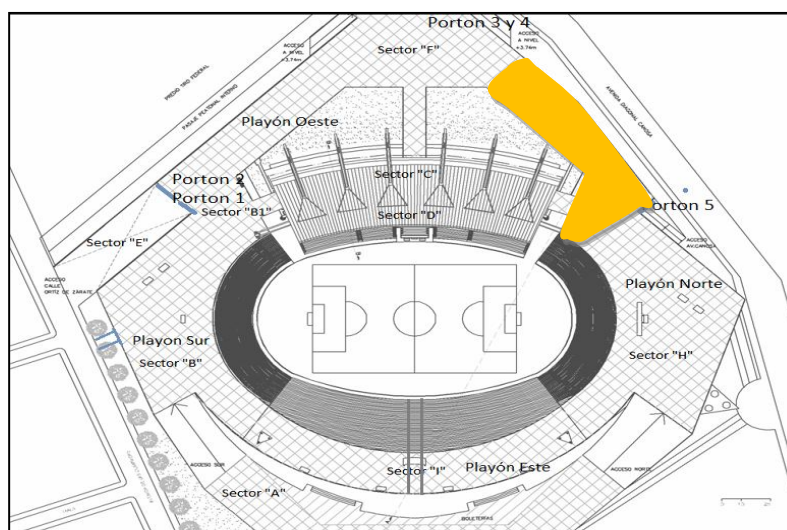
### Sector "G"

**Sector "G"** acceso a playón norte y alambrado perimetral, acceso a popular norte y plateas cubiertas norte.

1. La barrera fija conformada por los alambrados perimetrales posee un mal estado de conservación.
2. Hay elementos desprendibles con regular fijación y protección de seguridad.
3. El tiempo de liberación o apertura al acceso libre es regular.
4. No cuenta con iluminación de emergencia e indicadores lumínicos de salida.

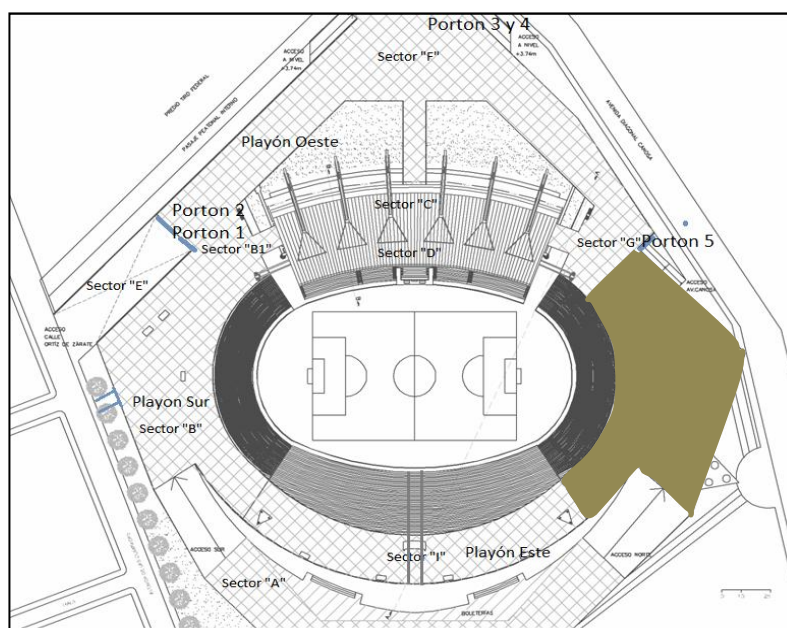
### Sector "H"

**Sector "H"**: acceso norte, popular norte, playón popular norte, divisoria popular norte con platea descubierta, alambrado, pasarela norte.

1. La barrera fija conformada por los alambrados perimetrales, accesos a años posee un mal estado de conservación, con avanzado estado de oxidación.
2. Hay elementos desprendibles con regular fijación y protección de seguridad.
3. El tiempo de liberación o apertura al acceso libre es regular.
4. Hay escaleras sin señalización de alzada y pedada sin señalización de existencia.
5. No cuenta con iluminación de emergencia e indicadores lumínicos de salida.

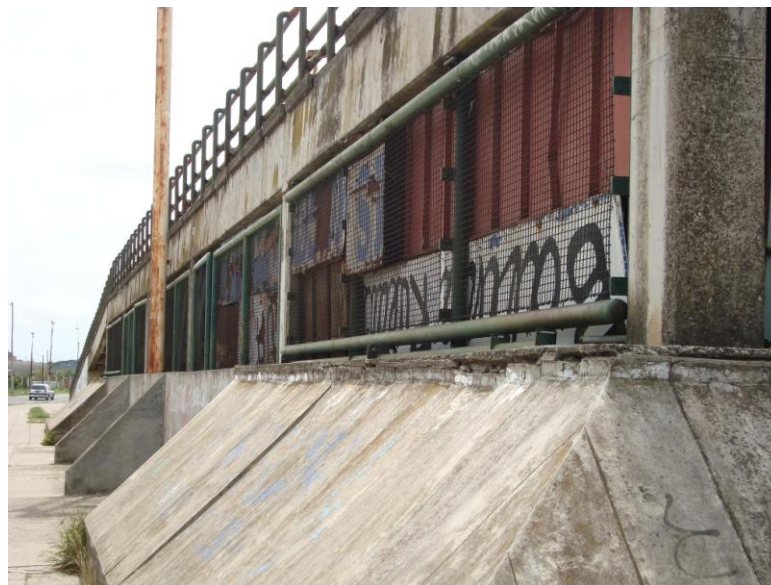
## 2. FOTOGRAFIA DE PORTONES DE ACCESO ANULADOS POR DONDE INGRESO EL CAUDAL DE AGUA EN LA INUNDACIONES.

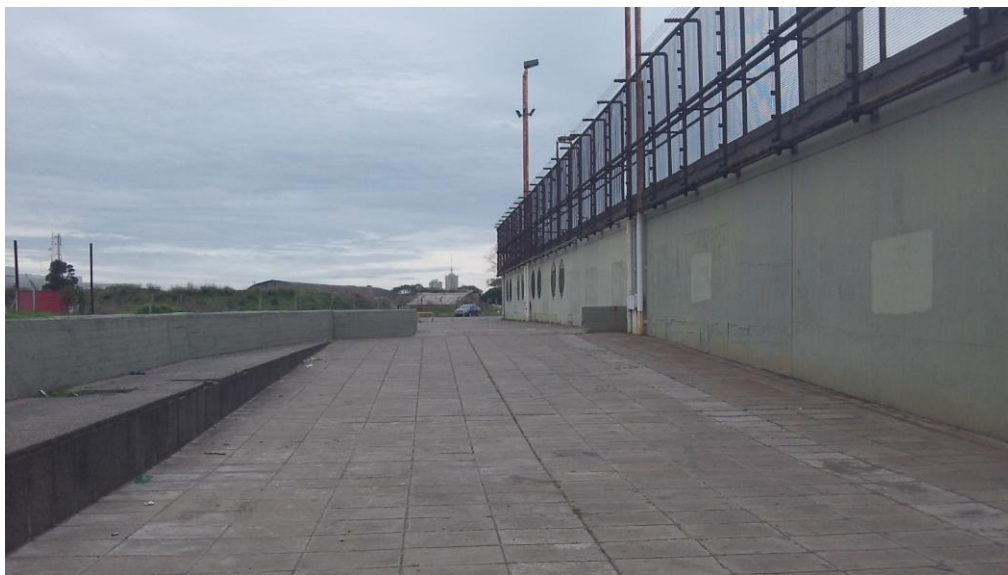
**3. FOTOGRAFIA DE REFORMA REALIZADA EN PORTÓN 5.**

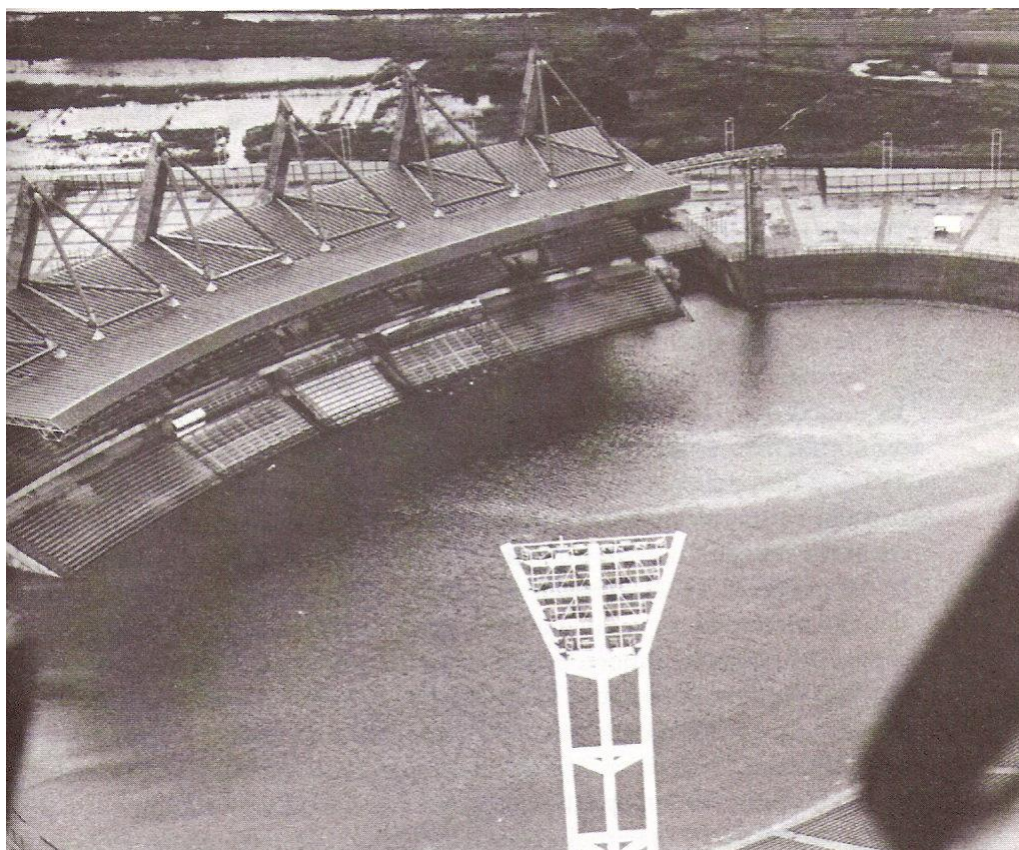
**4. FOTOGRAFIA DE LA INUNDACION DEL 19 DE FEBRERO DE 1992**

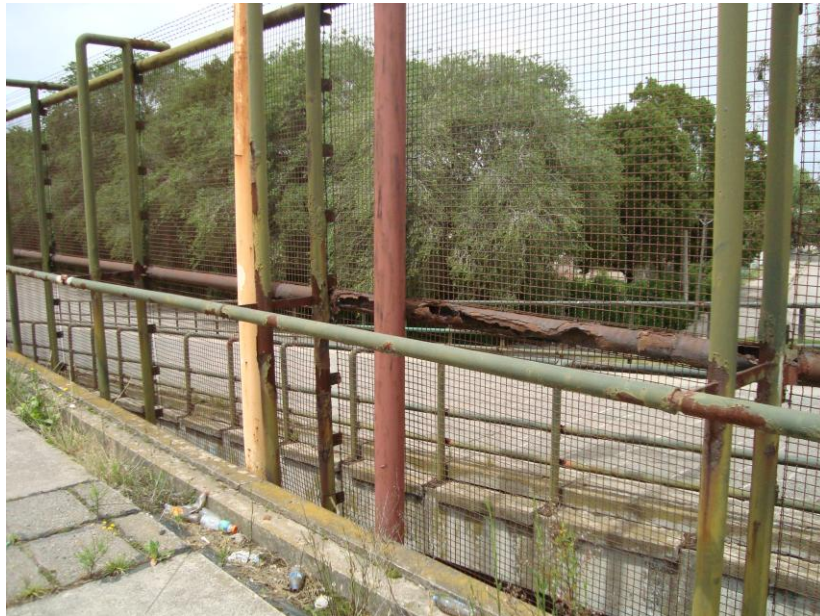
## 1. FOTOGRAFIA DEL MAL ESTADO DE CONSERVACION Y MANTENIMIENTO DEL ALAMBRADO PERIMETRAL

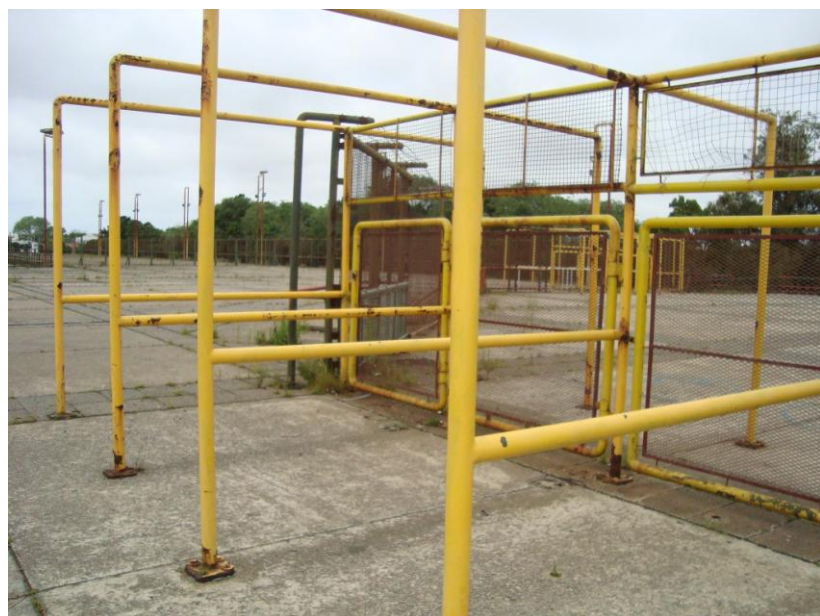
## 2. FOTOGRAFIA DEL MAL ESTADO DEL ANCLAJE DEL LOS BRETES DE ACCESO

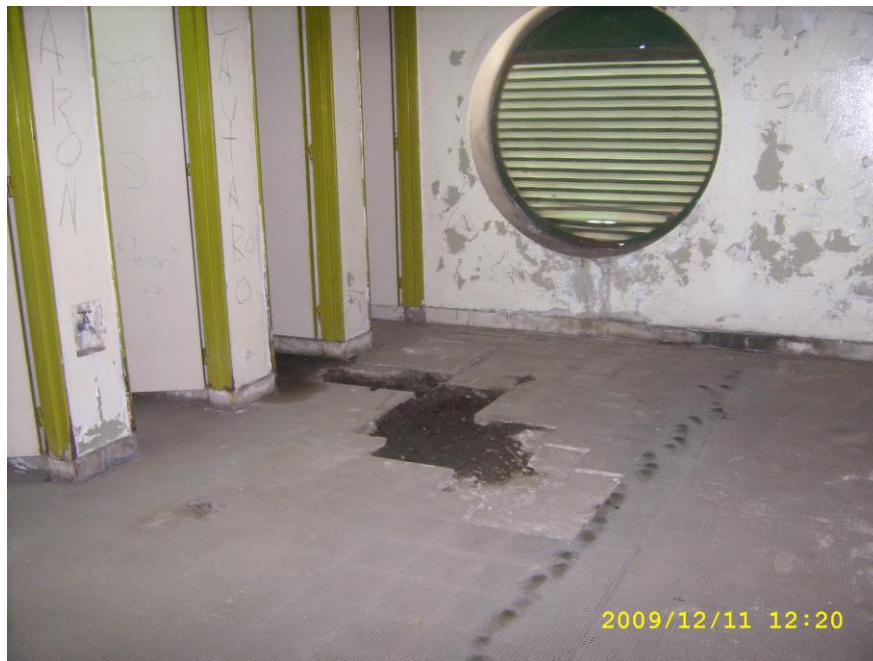
- f) Estado deficiente de mampostería, pisos de baños y tejidos de ingreso a los mismos constituyéndose en provisión de elementos contundentes para agresión.

**3. FOTOGRAFIA DEL MAL ESTADO DE LOS PISOS DEL BAÑO Y FALTANTE DE BALDOSAS**

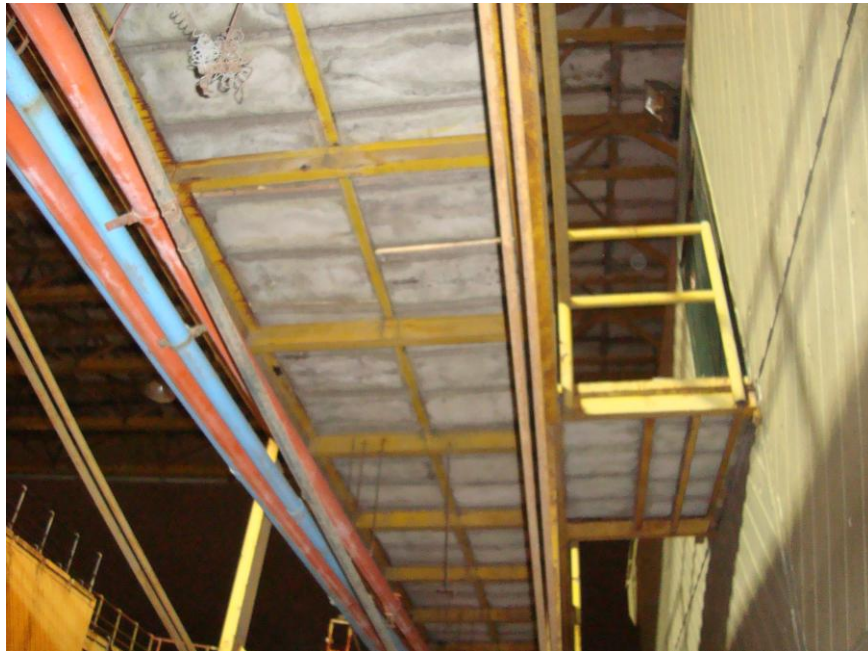
## 5. FOTOGRAFIA DE FALTA DE MANTENIMIENTO DE PUENTE DE ACCESO A PLATEAS CUBIERTAS DESDE EL ESTACIONAMIENTO
