UNIVERSIDAD DE LA FRATERNIDAD DE AGRUPACIONES
SANTO TOMÁS DE AQUINO
FACULTAD DE INGENIERÍA

**CARRERA: Licenciatura en Higiene y Seguridad en el Trabajo.
Modalidad a Distancia.**

**ENTREGA FINAL
PROYECTO FINAL INTEGRADOR**

**“PREVENCION DE RIESGOS PARA EL
PERSONAL QUE REALIZA MONTAJE DE
LINEAS ELECTRICAS AEREAS”**

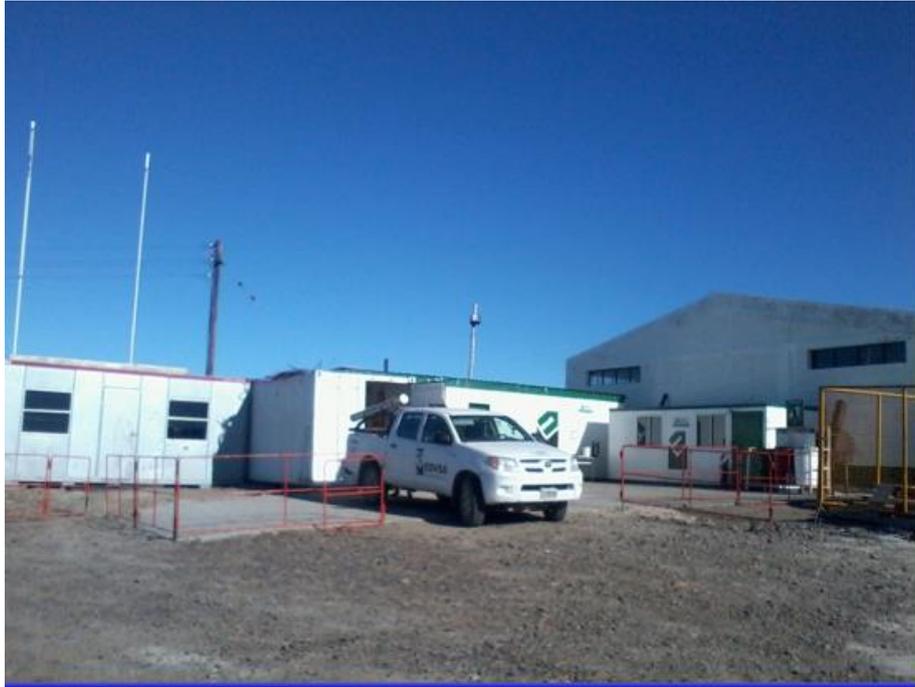
Imagen 1 Obrador Yacimiento Manantiales Behr

En cada yacimiento se encuentra instalado un Obrador fijo con Comedores (uno para cada cuadrilla) Oficinas y pañol tipo tráiler de 6 m. de largo.

Todas las instalaciones se encontrarán en perfectas condiciones de uso y conservación, siguiendo los lineamientos del cliente, los propios y la legislación vigente. Cada Comedor dispondrá de un microondas y un dispenser de agua fría y caliente a los efectos de minimizar el traslado del personal. Para el caso del pañol, será 1 un tráiler de igual características al anteriormente mencionado, equipado con alacenas para herramientas menores y espacio para herramientas mayores. Se dispondrá de baños químicos, uno por cuadrilla (7 personas). (ver imagen 1)

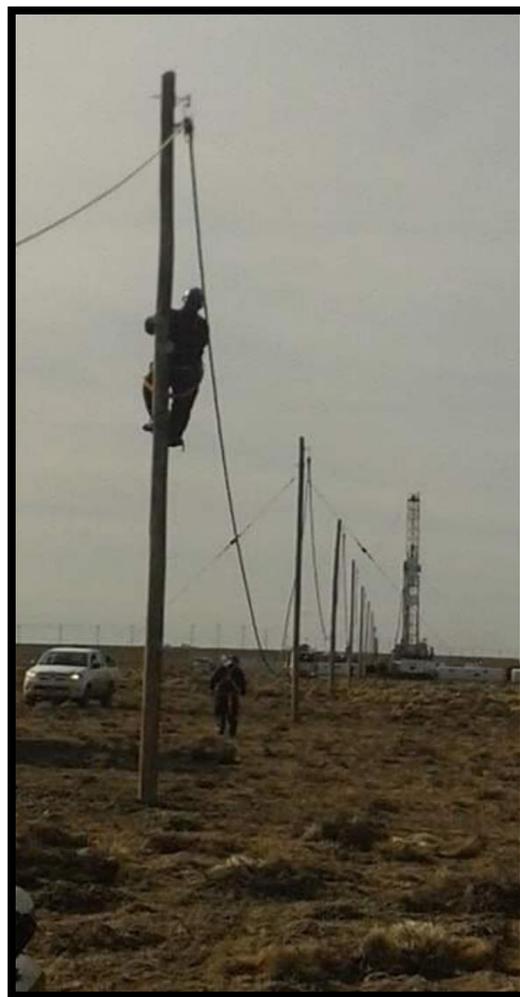
Imagen 2. Montador de Línea Eléctrica Aérea – Montaje del conductor sobre las roldanas.

En este caso, se destaca la del riesgo en altura ya que se encuentra expuesto a caídas de hasta 12 m altura, a esto, se suma el trabajo físico que realiza en el momento del montaje de conductores eléctricos debido a su peso y posturas adoptadas por el trabajador (ver imagen 2).

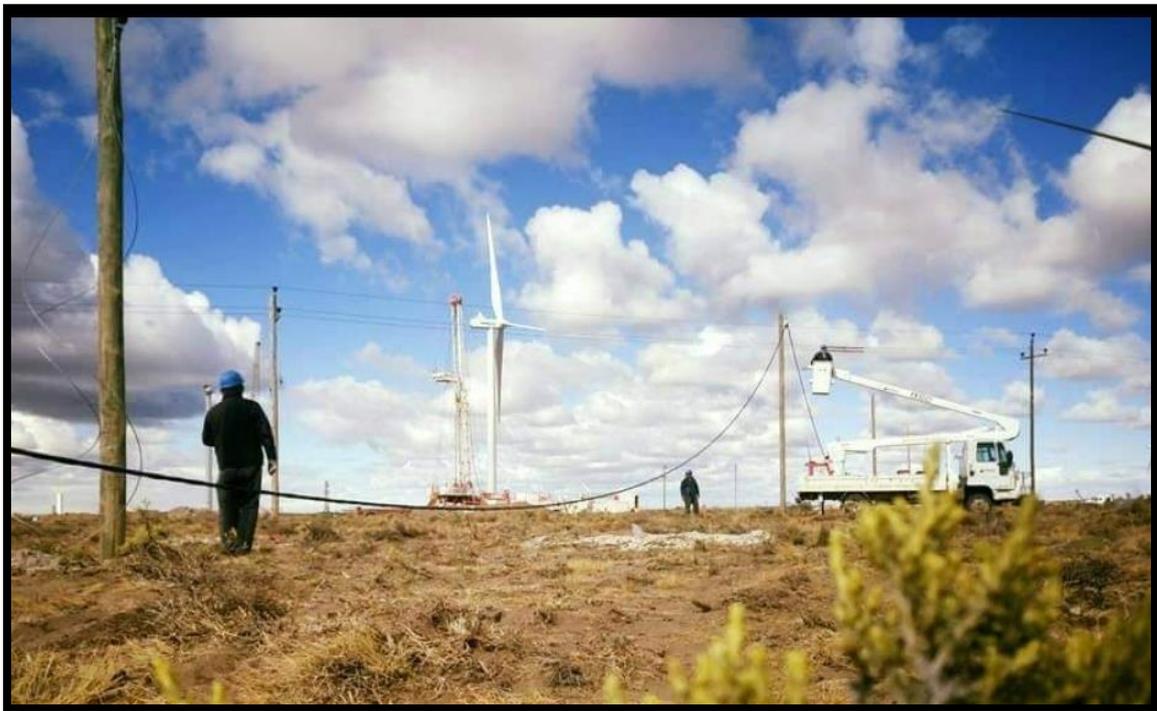
Imagen 3 -Hidro-elevador – flechado del conductor

El flechado se realiza únicamente con la implementación de hidro-elevador debido a la posibilidad que el conductor se suelte mientras se tensa el mismo. (ver imagen 3).

Se debe tener en cuenta que la ejecución de esta tarea se realiza al finalizar el montaje del conductor sobre las roldanas y que, entre las tres cuadrillas se turnan para el uso del hidro-elevador.

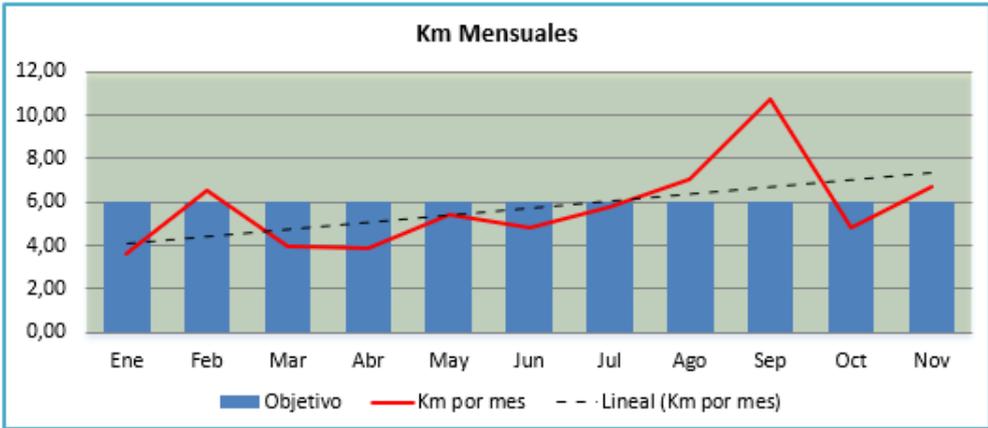
Indicador Montaje de Líneas

Km Mensuales

Mes	Objetivo (Km)	Km por mes (Real)	Lineal (Km)
Ene	6,00	4,00	4,00
Feb	6,00	6,50	4,50
Mar	6,00	4,00	5,00
Abr	6,00	4,00	5,50
May	6,00	5,50	6,00
Jun	6,00	5,00	6,50
Jul	6,00	6,00	7,00
Ago	6,00	7,00	7,50
Sep	6,00	10,50	8,00
Oct	6,00	5,00	8,50
Nov	6,00	6,50	9,00

Objetivo Propuesto: 6. Km por mes.
Fuente: Certificación y registro empresa.
