# TESIS

## *Análisis de Riesgo del Estadio*

*José María Minella*

**-Octubre 2012-**

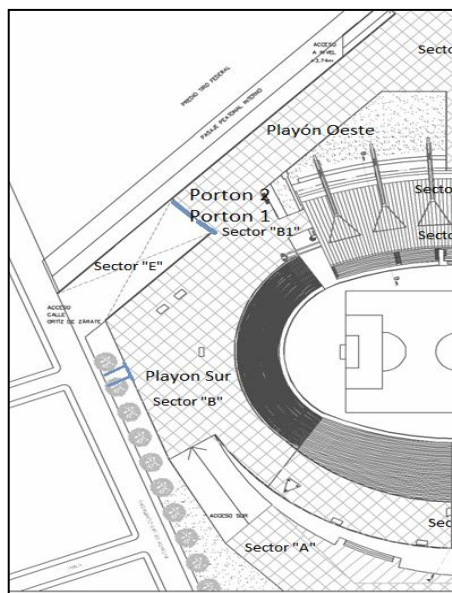
**Sector Sur**

Los distintos sectores destinados al alojamiento de los espectadores que ingresan por este acceso del análisis realizado poseen las siguientes deficiencias:

La tribuna popular sur posee 8 accesos superiores de 1,5 metros cada uno, lo que conforman 24 u.a.s., resultando insuficientes por ser requerido 75 u.a.s. Las tres plateas descubierta sur identificadas como Sector “M, L, K” poseen dos salidas de

evacuación de 1,5 metros de ancho y 3 u.a.s. cada una, resultando insuficiente por ser requeridos 19, 15 y 16 u.a.s respectivamente, lo cual hacen un total de 12.402 espectadores. Analizado los sectores "B e I" tanto el ingreso como la evacuación de espectadores es óptimo sumándose a esta última la apertura de un portón mallado de 3,1 metros de alto por 3,1 metros de ancho, ubicado al norte de los nueve bretes de acceso. Los espectadores que se alojan en el sector de plateas descubiertas deben sortear otro control en el extremo sur de dichas tribunas, conformado por alambrado de iguales características al perimetral de 3,1 metros de altura y 5 bretes de las mismas características a los descriptos, dicha barrera artificial divide el playón superior éste (sector "I"), del playón sur (sector "B"). El primero tiene una extensión de 24,5 metros de ancho por 80 metros de largo hallándose limitado en los laterales por el alambrado perimetral de 3,10 metros de alto y la parte superior de las tribunas con barandas fijas de hierro en toda la extensión, excepto en los pasillos de acceso y descenso de los espectadores a las 3 plateas existente de 1,50 metros de ancho de cada una. En el extremo sur limita con el alambrado y bretes antes descriptos y al norte por el pulmón divisorios de plateas descubiertas. Tanto el paseo de procedencia como la totalidad de los playones externos e internos poseen iluminación óptima con el mismo sistema y distribución descrita en el sector sur. De la observación realizada al evento de alto riesgo se constata que en el playón superior de plateas descubiertas se hallan instalados dos kioscos construidos en material de mampostería, puertas de acceso y rejas metálicas brindando una seguridad optima a sus responsables y espectadores, pero se detectó la existencia de otros elementos que son utilizados para trasportar los elementos al kiosco que durante el evento permanecen en el lugar con un deficiente estado de fijación y butacas de las plateas descubiertas en mal estado, teniendo en cuenta que son las colocadas en la construcción del estadio y algunas de ellas poseen, como elemento de fijación a la base, precintos plásticos, lo cual colocan el sector en un estado de vulnerabilidad y situación de riesgo por la utilización de éstos como elementos contundentes para la agresión. En el subsuelo del playón superior de plateas descubiertas se hallan dos baños los cuales presentan marcado déficit de mantenimiento en su estructura de tejido y caño que delimita el ingreso, mingitorios, piletas, mampostería y pisos desprendidos los cuales representan una potencial fuente de provisión de elementos contundentes para incidentes de agresión.

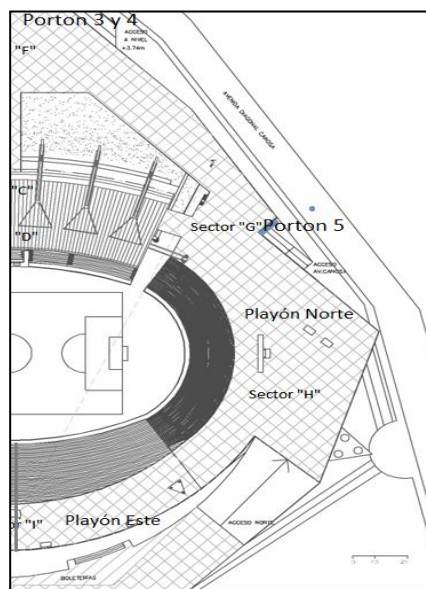
### Sector Norte

Los distintos sectores destinados al alojamiento de los espectadores que ingresan por este acceso, del análisis realizado poseen las siguientes deficiencias:

La iluminación en los distintos sectores es óptima y se halla construido en la misma forma y distribución al sector sur. Los baños de los playones presentan los mismos indicadores de riesgo que los del sector sur, su falta de mantenimiento, estado de butacas con desgaste y erosión del tiempo y deficiente estado de fijación, elementos de mampostería desprendidos y pisos rotos representan un riesgo para la seguridad de las personas en virtud de ser una fuente para la obtención de objetos contundentes y su utilización en acto de vandalismo y agresión entre personas, también se detectaron en la observación de un evento de alto riesgo la presencia de elementos de depósito de mercadería que no presentan las condiciones mínimas de fijación y seguridad para no ser utilizados con el fin señalado, como ocurrió en los incidentes del día 21 de enero del 2001 (ver recorte periodístico de anexo I página 2). Observado el ingreso y evacuación del sector de plateas cubiertas se individualizaron 6 kioscos en 3 estructuras existentes en los pasillos de bajo plateas cubiertas con estructura de chapa y el mismo representa el indicador de riesgo analizado. En este mismo lugar la reja descrita como divisoria del puente de acceso a plateas techadas norte y el sector del pasillo ubicado debajo de las plateas techadas sur y utilizada como divisoria de ambos sectores, no representan una medida de seguridad eficiente por su altura y facilidad para ser trasvasada, no presentando las medidas de seguridad necesaria ante una eventual agresión con arrojo de objetos por el mismo motivo.

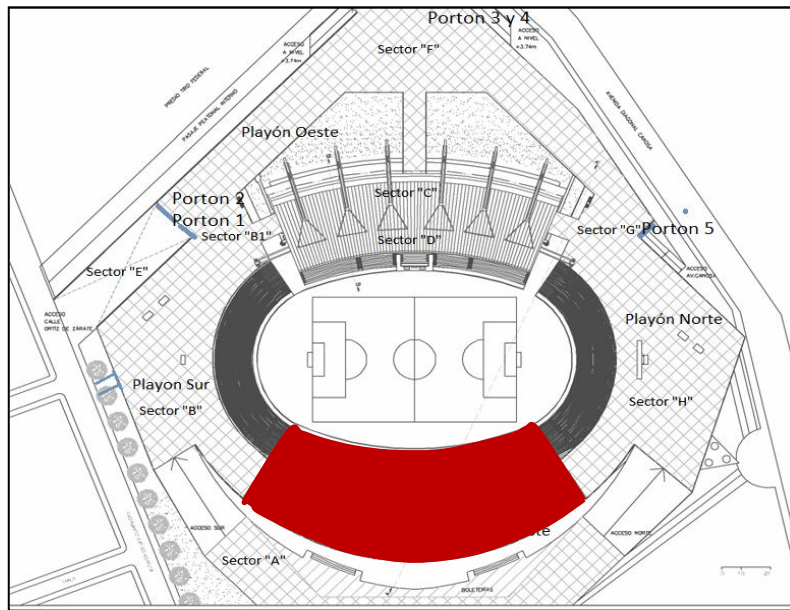
**Sector "H"**: acceso norte, popular norte, playón popular norte, divisoria popular norte con platea descubierta, alambrado, pasarela norte.

1. La barrera fija conformada por los alambrados perimetrales, accesos a años posee un mal estado de conservación, con avanzado estado de oxidación.
2. Hay elementos desprendibles con regular fijación y protección de seguridad.
3. El tiempo de liberación o apertura al acceso libre es regular.
4. Hay escaleras sin señalización de alzada y pedada sin señalización de existencia.
5. No cuenta con iluminación de emergencia e indicadores lumínicos de salida.

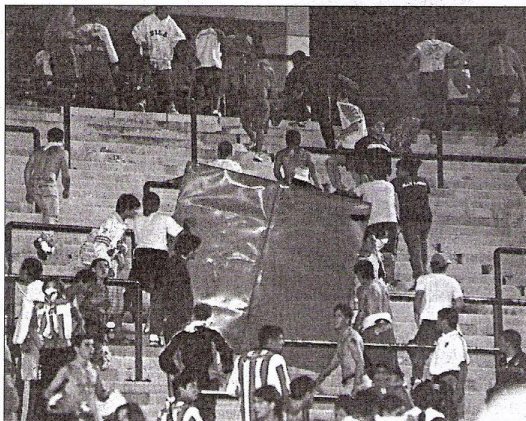
El virtual desguace del kiosco sirvió para que los individuos se hicieran de todo tipo de elementos contundentes para enfrentar a los uniformados. Hieiros y trozos de chapa formaron parte del improvisado "arsenal" de los inadaptados. Incluso pudo verse a uno de ellos que, garrafa en mano, la emprendió contra los policías ■

Enardecidos hinchas de River transportan tribunas abajo el kiosco que desmantelaron cerca del tablero electrónico.

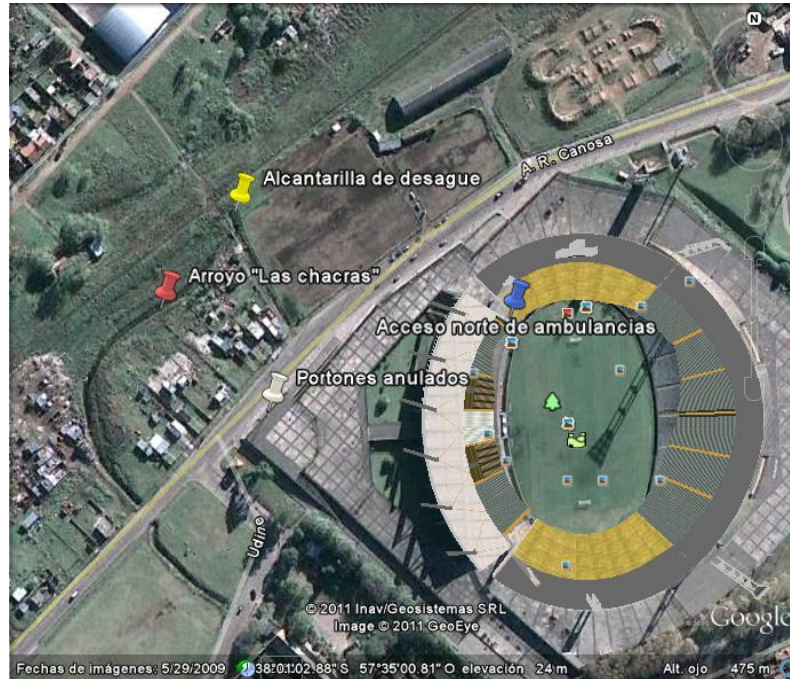
## 1. FOTOGRAFIA SATELITAL DE ZONA ADYACENTE NORTE AL ESTADIO

**Riesgo analizado:** a que la estructura del estadio sufra una nueva inundación con las consecuencias drásticas similares a las cuatro anteriores con cuantiosas pérdidas materiales por daños a sistemas.
